Vuoden 1958 Vanajan kunnostusprojekti

# Kun eräs kuormajuhta heräsi pitkästä unesta

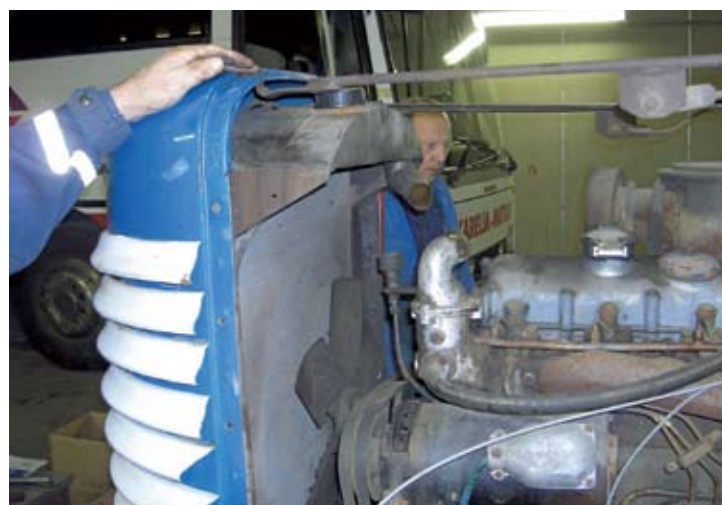
↓ Ajan hammas on puressut konehuoneessakin.

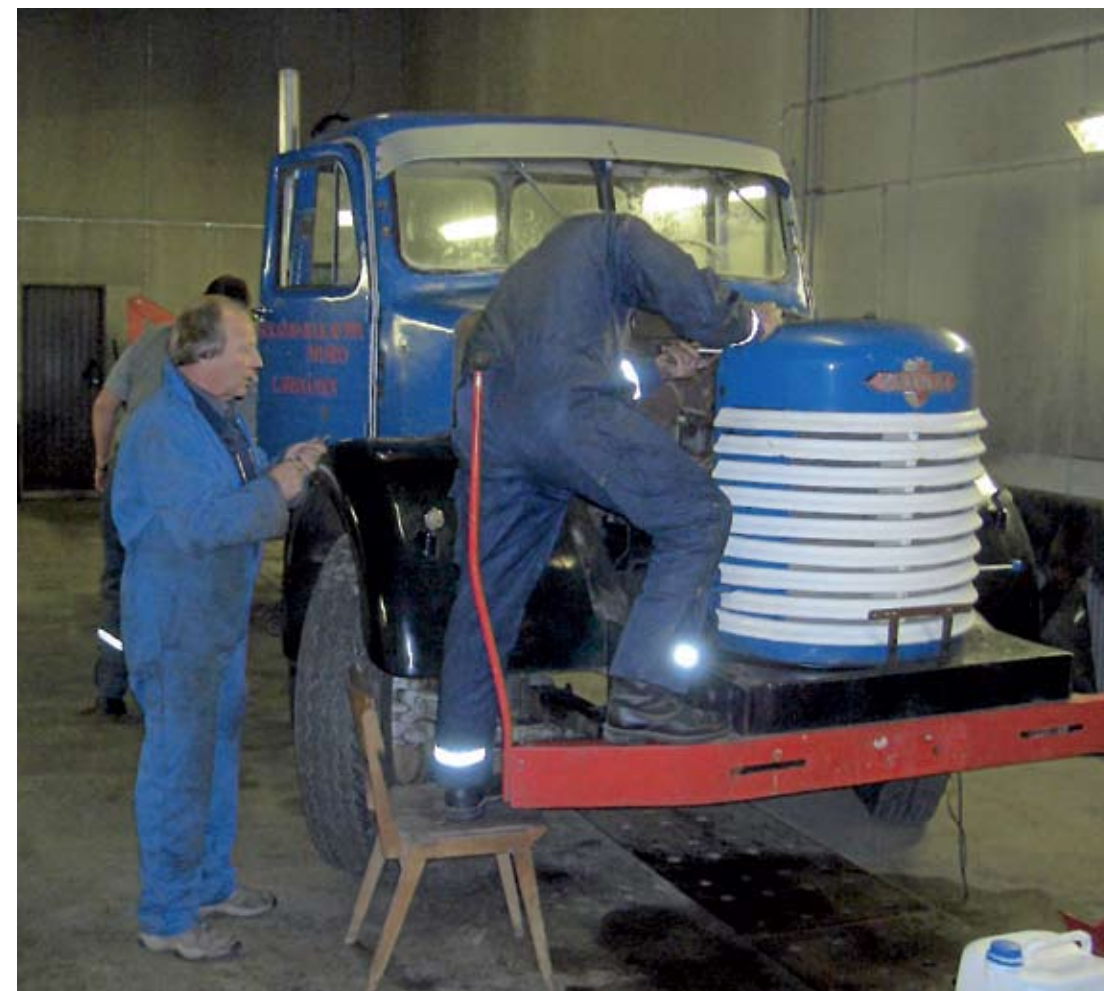
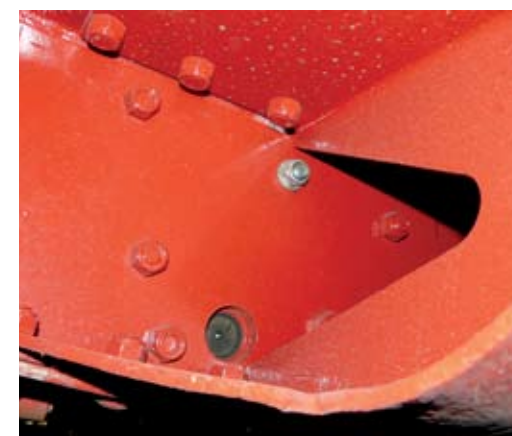
↑↓ Kun niittausmahdollisuutta ei ollut käytettävissä, runko koottiin sorvatuilla 14 mm:n pulteilla. Mutterit ovat itselukittuvaa mallia ja kannat muistuttavat ulkopuolelta alkuperäisiä niittejä.

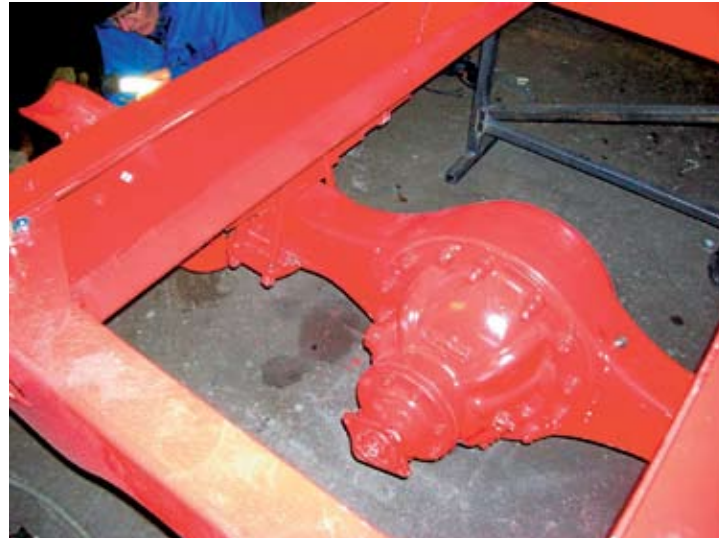
↑ Esa asentaa vetoakselia. Huomaa perään sorvatut uudet pulttit.

selin katkeamisen jälkisiivous. Kärsiväisyssä auton alla tehty remontti oli jättänyt jälkensä pinnapulttien kierteisiin banjossa. Siitä johtuen Esa Pykäläinen valmisti sinne sorvilla uudet pinnapultit, samoin kuin vetoakselien laipoille. Lisäksi

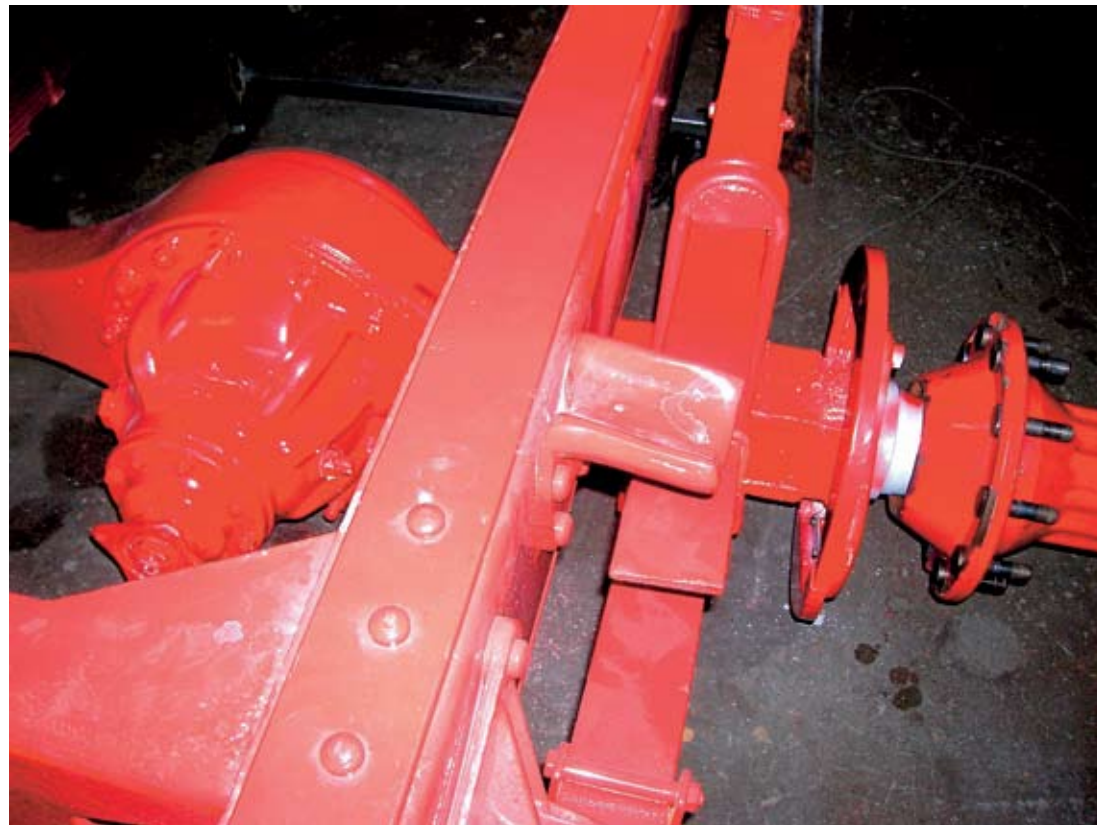
↑ Uudelleen laakeroitu taka-akselisto odottaa jarrujen asennusta.

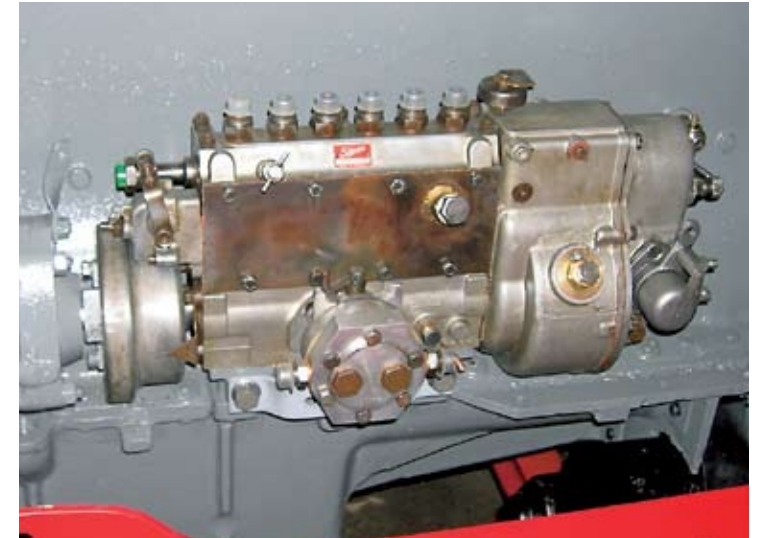
↑ Dieselmiehet ovat huoltaneet syöttöpumpun. Kunnossa on!

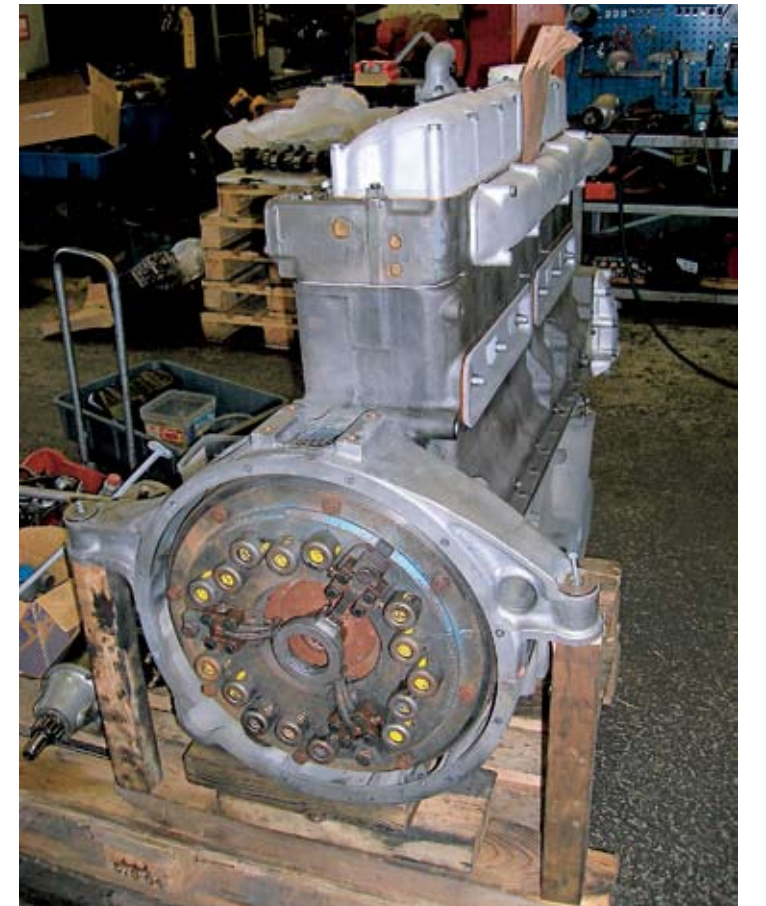
↑ Kytkin korjattiin uusilla osilla.

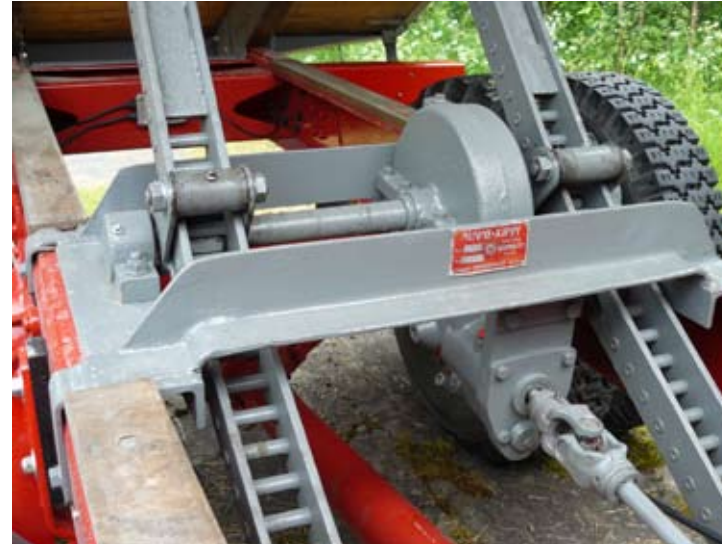
↑ Alkuaan peltimutteriin ja kuuliin perustunut kipin vetomurros korvattiin tavallisella yleismallin ristikkoniveellä.
