**Kytkinremontti Sampoon kotikonstein**

# TEMPPUILEVA HIHNAPYÖRÄ KURIIN

Veteraani-ikäisen puimurin kytkinremontti vaikeutuu, jos ja kun ajovariaattorin hihnapyörä ei suostukaan irtoamaan normikonstein. Aina löytyy kuitenkin ratkaisu: tässä tapauksessa purettiin kytkinasetelma koneeseen päin.

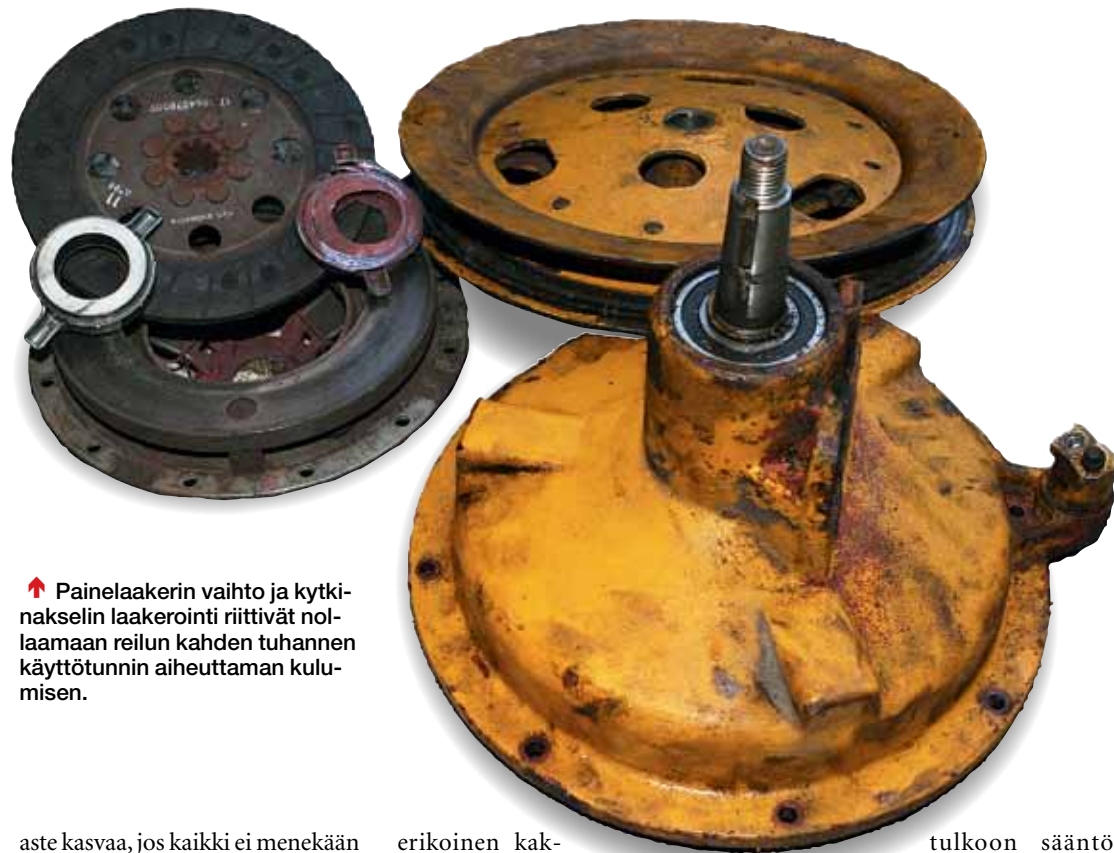
↑ Painelaakerin vaihto ja kytkinakselin laakerointi riittivät nollaamaan reilun kahden tuhannen käyttötunnin aiheuttaman kulumisen.

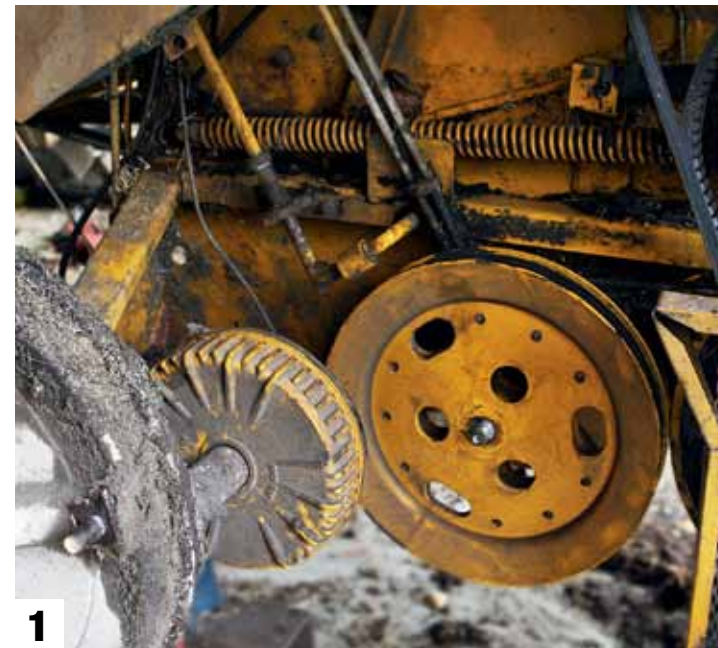
1

↑ Hyvin alkanut remontti pysähtyy lujasti kiinni juuttuneeseen hihnapyörään. Hyväkään 3-sakarainen ulosvetäjä ei auta.

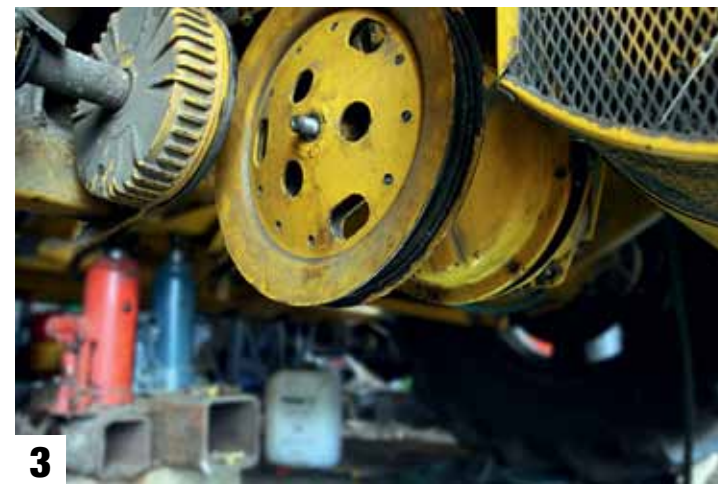
3

↑ Seuraava tenkkapoo edessä, kun koko paketti ei mahdukaan tulemaan pois. Jarrukotelo on vastassa!

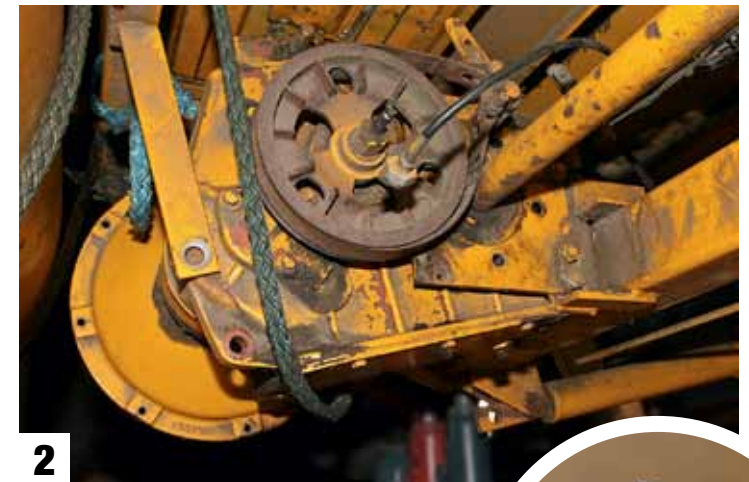
2

↑ → Onneksi hihnapyörän irrotus ei ole välttämätöntä. Vaihdelaatikon peräpäätä pudotetaan alas. Kiinnityspultit molemmin puolin laatikkoa on muistettava avata. Vaihteen siirtäjän tangon katkaisu vaatii sokan irrotusta todella ahtaassa raossa. Kuvan apu- tuurna 50 sentin varrella helpottaa työskentelyä, kun sokka saadaan vasaroitua näin ulos.

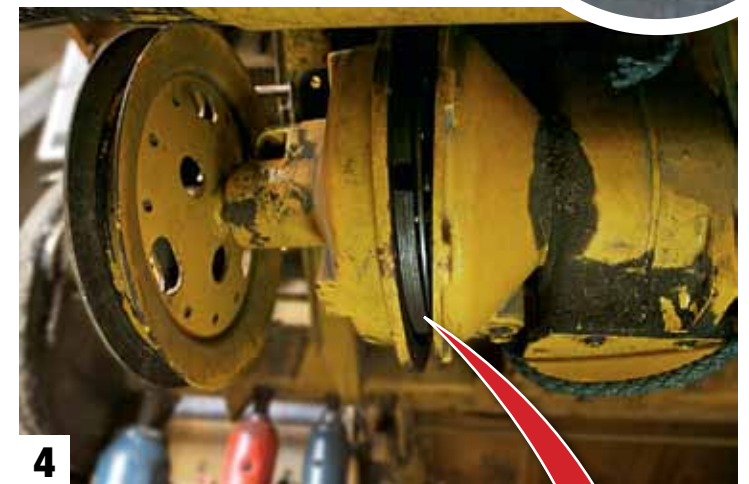
4

↑ Ei hätää, halkaistun kytkinkopan välistä sopii hyvin avaamaan kytkinasetelman kiinnityspultit, jolloin koppa hihnapyörineen mahtuukin jo sujahtamaan vapaaksi.

Vastoin korjaamokäsikirjan ohjeistusta kytkinkotelon saa helposti irti, kun kotelon halkaisun jälkeen asetelma irrotetaan koteloon päin. Näin koko setin hihnapyörineen päivineen saa vedettyä irti ilman, että jarrukoteloa tai muuta tarvitsee irrottaa.

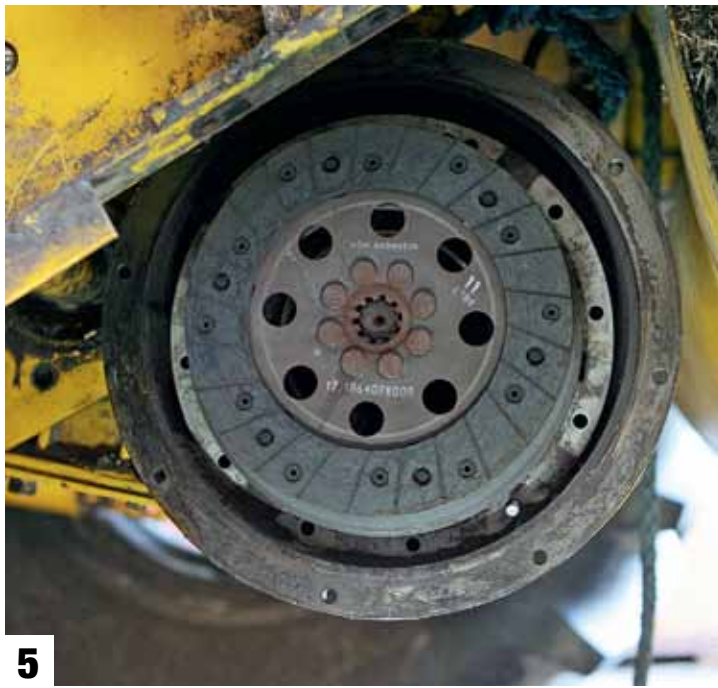
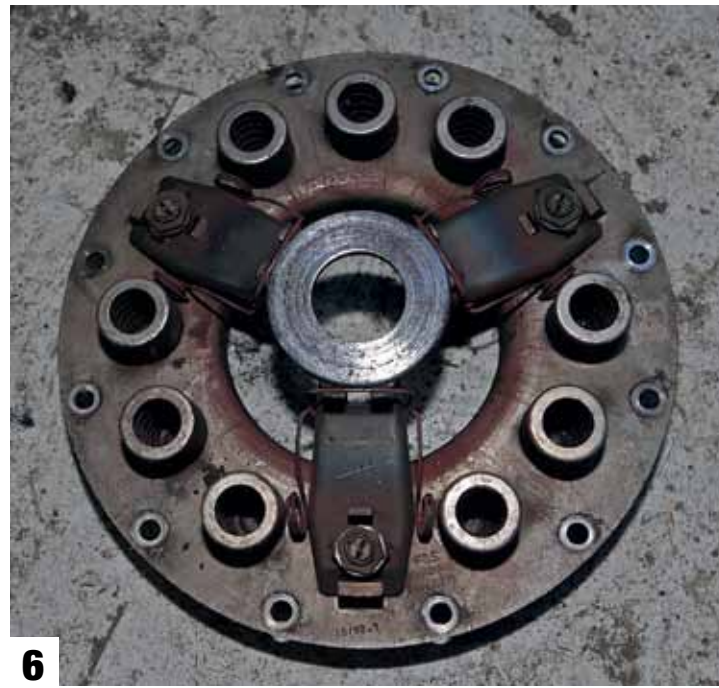
↑ ↗ → Kytinlevy, booritus, asetus ja akselitivistet olivat edelleen kunnossa, joten niitä ei vaihdettu. Seuraava huoltoremontti eli levyn vaihto on toki edessä muutaman sesongin jälkeen. Asetelman jousit tuntuivat edelleen uudenveroisilta, vain painelaakeri oli loppu.

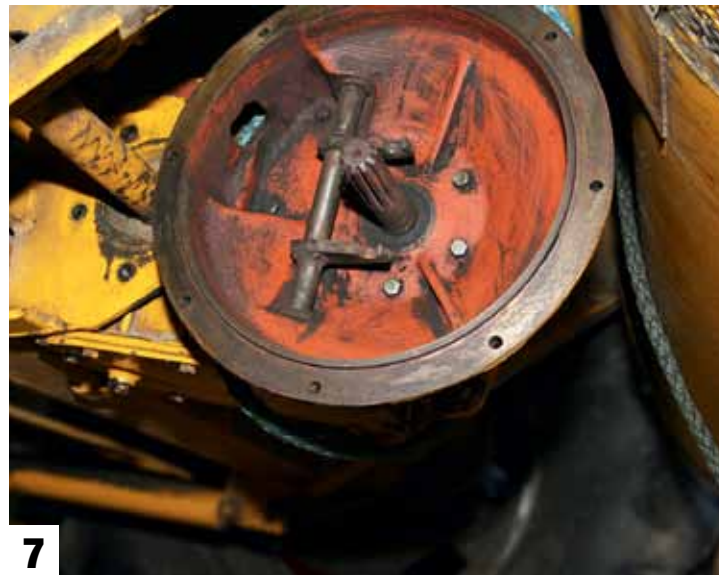
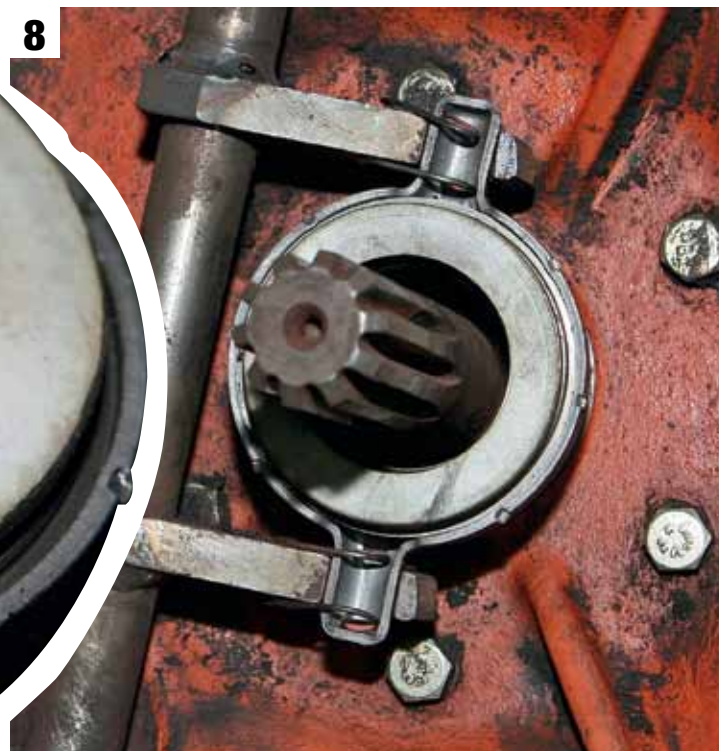
↓ ↘ Vanhanmallisen hiilipainelaakerin kestävyyttä ei voi moittia: takana yli 10 vuotta ja reilut 2 000 tuntia. Laakerin mukana saisi tulla aina uudet kiinnitysrousset, vaikkakin vanhatkin kelpaavat pikku muotoilun jälkeen.

Painelaakeriksi asennettiin alkuperäistä vastaava niin sanottu hiililaakeri, koska tarjolla ei ollut korvaavaa uudentyyppistä mallia. Jos hiililaakeri on kestänyt yli kaksi vuotta, lienee puimurikin toisen vastaavan rupeaman jälkeen valmis museoitavaksi!

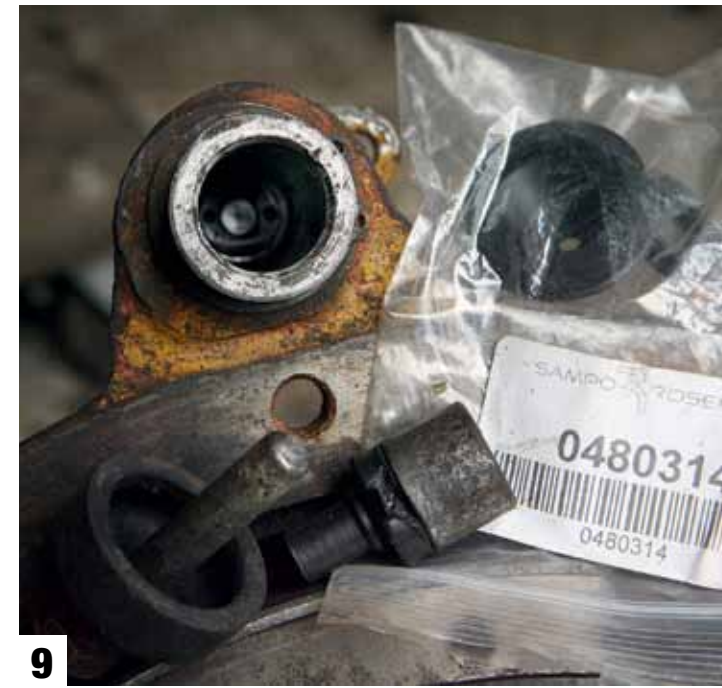
9

↑ Kytinsylinterin tiivistesarja kannattaa aina vaihtaa, kuvan vaurio on tosin syntynyt painelaakerin pettämisen seurauksena, kun työsylinterin männän varsi pääsi lähestulkoon irti. Jos työsylinterin kuluma olisi ollut vielä pahempi, olisi sekin kannattanut vaihtaa remontin yhteydessä.

kaksi tukilaakeria yhteensä 30 euroa. Ja kun kytkimen työsylinterin mäntä oli käsillä, oli sen tiivistesarja (45 euroa) tietenkin vaihdettava. Päälle päivän työt ja homma on valmis.

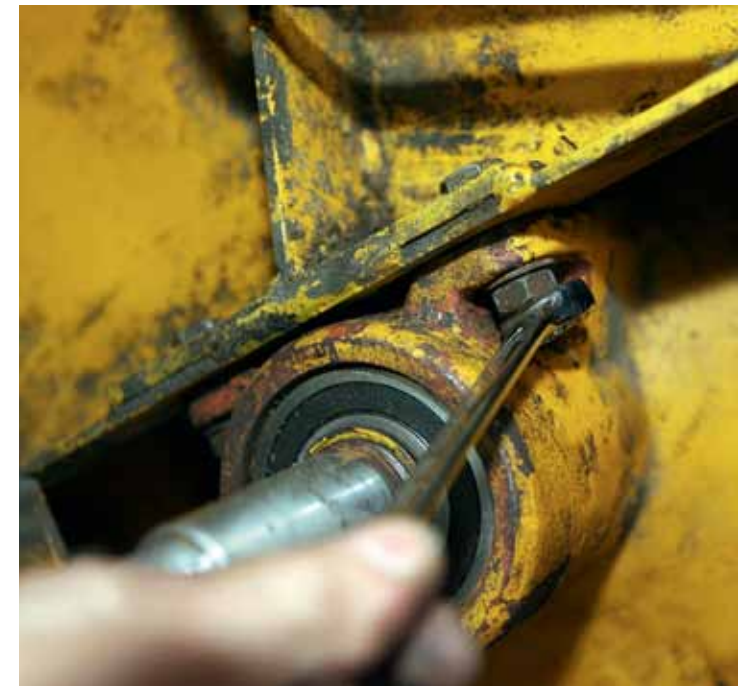
↑ Hieman kritiikkiäkin suunnittelijoille. Miksi valut pitää mitoittaa näin tiukalle? Lenkkiavainta, saatikka hylsyä on toivoton yrittää mahduttaa tänne! Hihnapyörässä on tosin sopiva reijitys avaamista helpottamaan. Jos hihnapyörän saa irtoamaan, helpottuu toki laakeripesän irrotuskin.

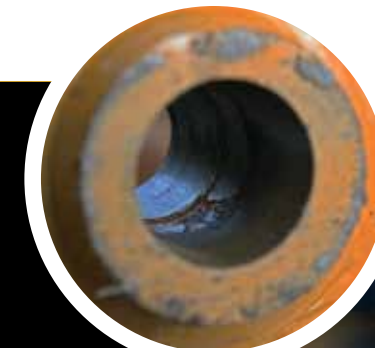
Varsinainen päänsärky aiheutui hihnapyörän kiinnijuuttuneesta kartiosta. Koneistetun pinnan syöpyminen on alkanut keskeltä, koska kiila-ura jää avonaiseksi pyörän takapuolelta. Pyörä irrotettiin ensimmäistä kertaa sitten tehdasasennuksen.
